OTH Regensburg / Universität Regensburg
WiSe 2020/2021
Denkmaltheorie und Geschichte des Denkmalschutzes
MHB1 DT / KUGMA-M11
Dozent: Prof. Dr. Peter Morsbach

Der Galeria Kaufhof in Regensburg – denkmalwert?

Nadine Merk

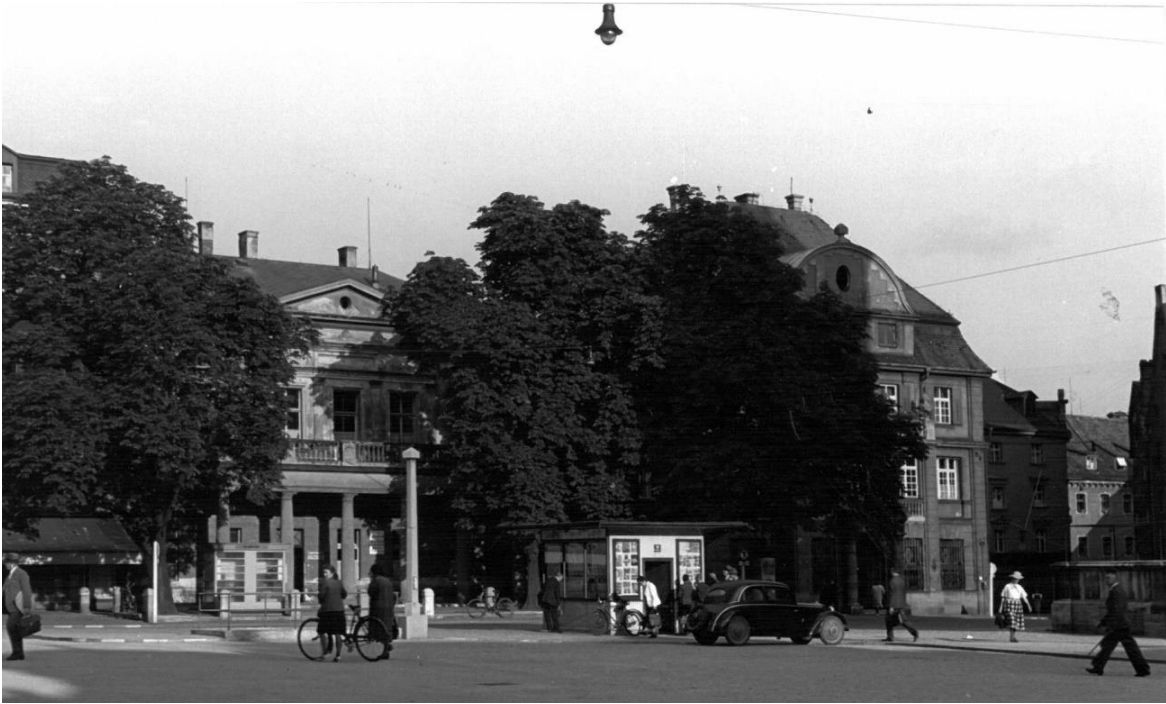
Abb. 3: Neupfarrplatz mit Alter Wache und der Städtischer Sparkasse (rechts). Der alte Baumbestand verdeckt die Gebäude zum Platz hin, 1942

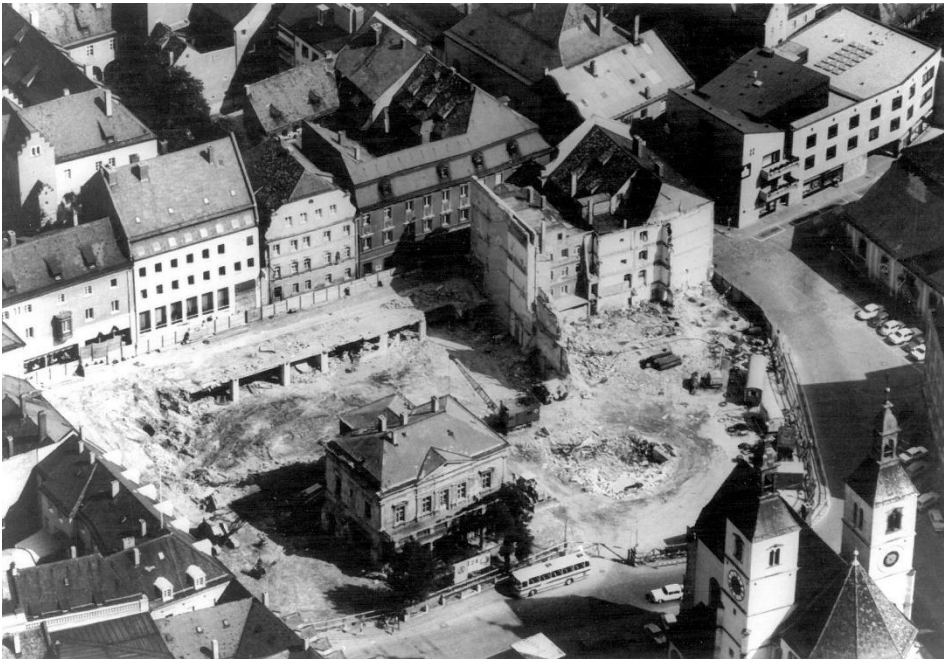
Abb. 4: Zustand nach Abbruch der Gebäude Drei-Helm-Gasse 2, 4, 6, Pfauengasse 4, 6 (ehem. Merkur) und Am Spielhof 1, 2, 3, Luftbild Lorenz Wild, August 1972

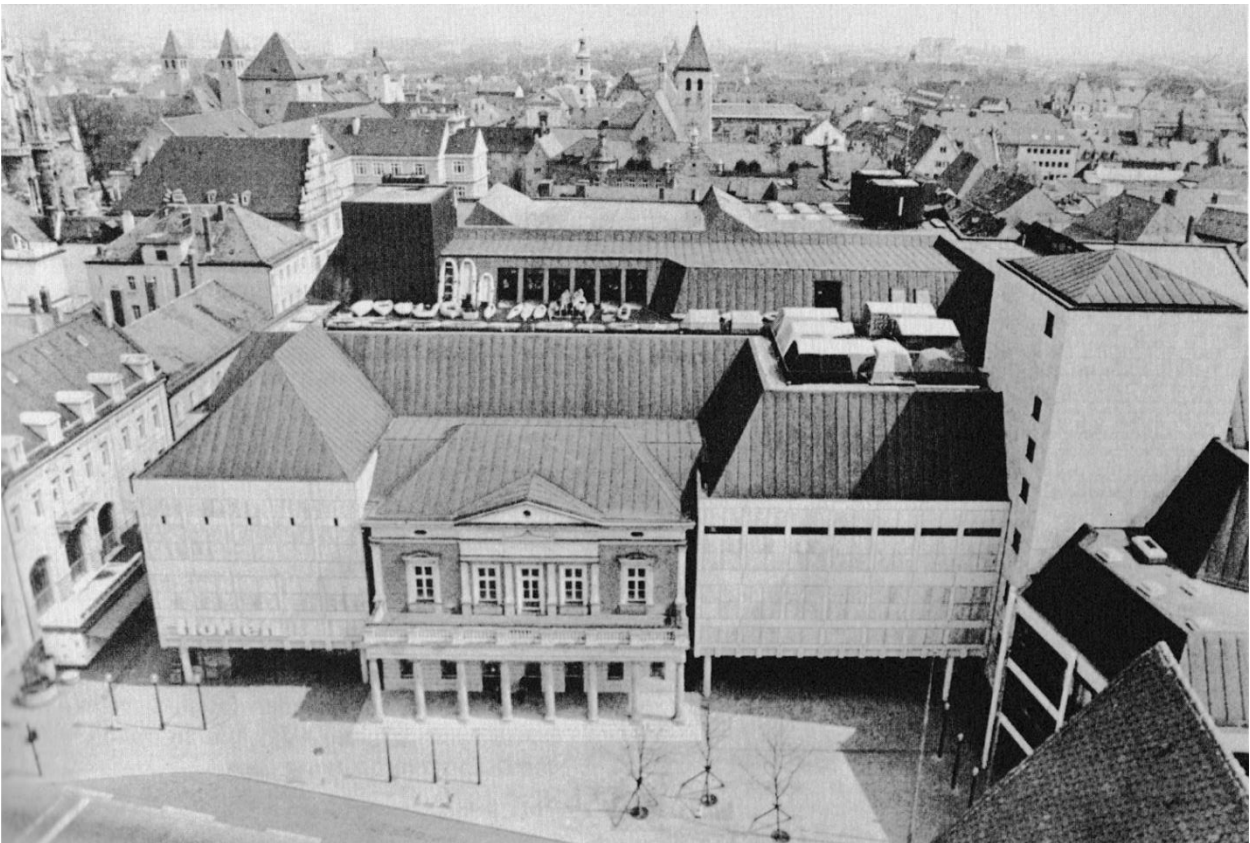
Abb. 5: Westfassade des Kaufhauses Horten mit integrierter Fassade der Alten Wache, Foto nach 1972

Die Kombination von flankierenden Kuben und dem kleineren Gebäude der Alten Wache kann ebenfalls auf die frühere Bebauung zurückgeführt werden (Abb. 2, 5). Der erhaltene Teil der Alten Wache zeigt die Bemühungen der verantwortlichen Stadtplaner und Denkmalpfleger um die Bewahrung und den Schutz des klassizistischen Baus, was jedoch nur bedingt gelang. Gut ablesbar ist an dieser Stelle jedoch der starke Kontrast von Alt und Neu in Form, Material und Maßstab. Diese formale Kombination ist einzigartig (Abb. 5, 14).

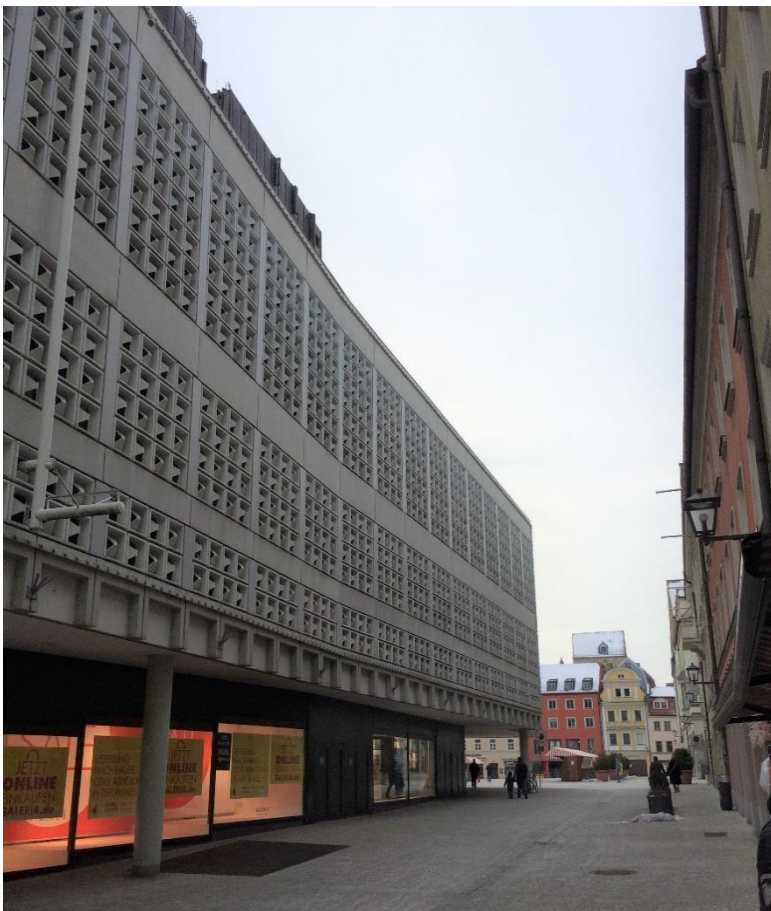
Abb. 6: Nordfassade des Galeria Kaufhof mit Horten-Kacheln in der Drei-Helm-Gasse, Blick Richtung Westen, Januar 2021

Die mit Horten-Kacheln gestaltete Nordfassade wird wie die Plattenfassaden durch horizontale und vertikale Linien gegliedert (Abb. 6, 7). Der Knick in der Fassade verweist auf den Bau des Landshuter Herbergers, dessen ehemaliger Baukomplex bestehend aus Haupthaus und westlichem Hofbereich ebenfalls in der Dachlandschaft abgebildet wird (Abb. 15, 16). Die östliche Fassadengestaltung der Pfauengasse ist ebenfalls durch eine vorgehängte Wabenkonstruktion ausgezeichnet und weist drei Versprünge auf (Abb. 17, 18), welche abstrakt verfremdet die Baulinie vor 1954 (Abb. 19) aufgreift und die ehemaligen Hausnummern Drei-Helm-Gasse 6, sowie Pfauengasse 4 und 6 aufnimmt (Abb. 15, 17, 19). Ähnliche Rückschlüsse können im östlichen Bereich des Daches bis zur Dachterrasse (Abb. 15, 16) gezogen werden.³³ Neben der abstrakt-atmosphärischen Reaktion auf die Baugeschichte des Platzes sind insbesondere die Horten-Kacheln eine Besonderheit, da diese in Regensburg nicht wie üblich die Hauptfassade zieren und zugleich vermutlich letztmalig verbaut wurden.³⁴

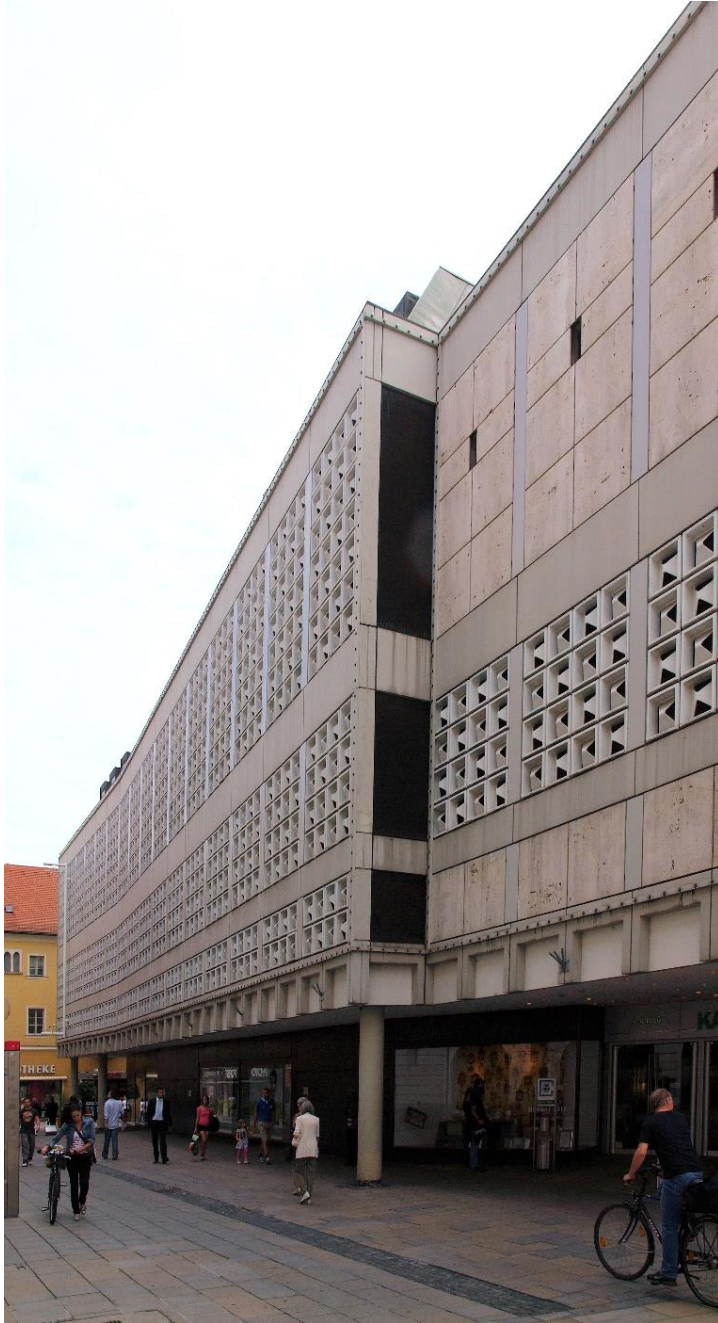
Abb. 7: Nordfassade, Blick Richtung Osten/Pfauengasse, schmaler Streifen mit Horten-Kacheln bei zurückgesetztem Gebäudeteil, voll ausgeprägt bei vorspringendem Baukörper, 2013

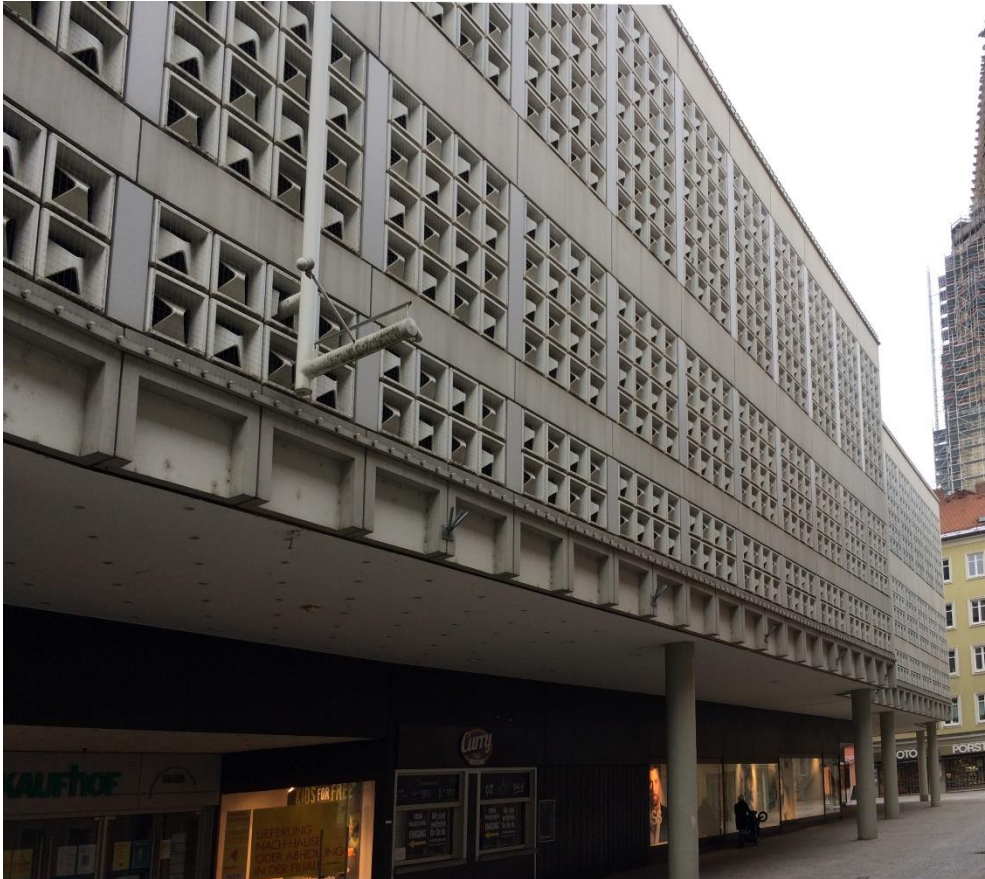
Abb. 8: Ostfassade des Galeria Kaufhof mit Horten-Kacheln in der Pfauengasse, Blick Richtung Norden, Januar 2021

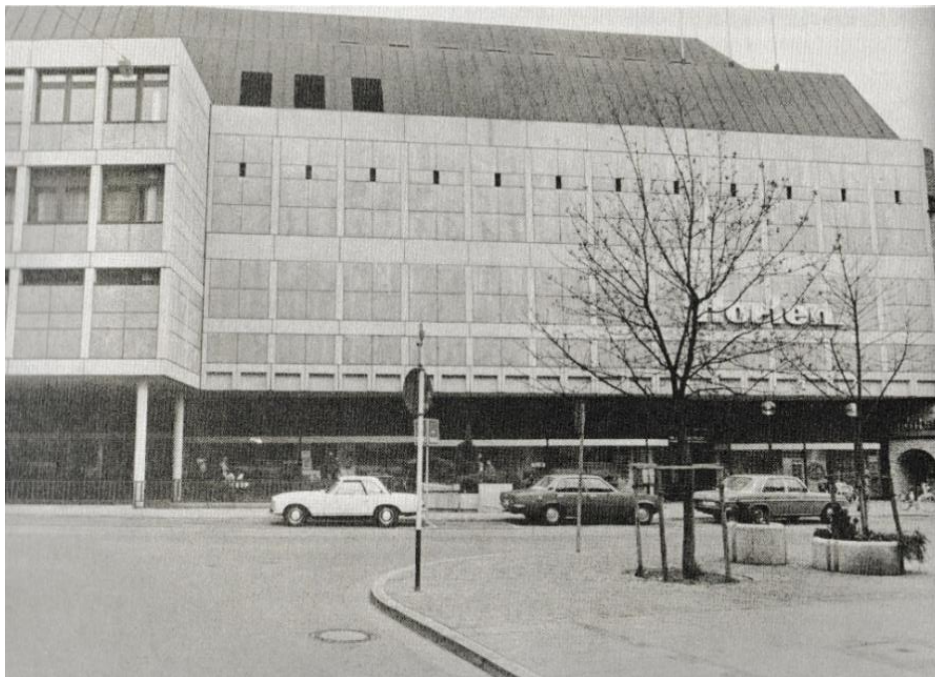
Abb. 9: Südfassade, Kaufhaus Horten, Rasterfassade, nach 1972

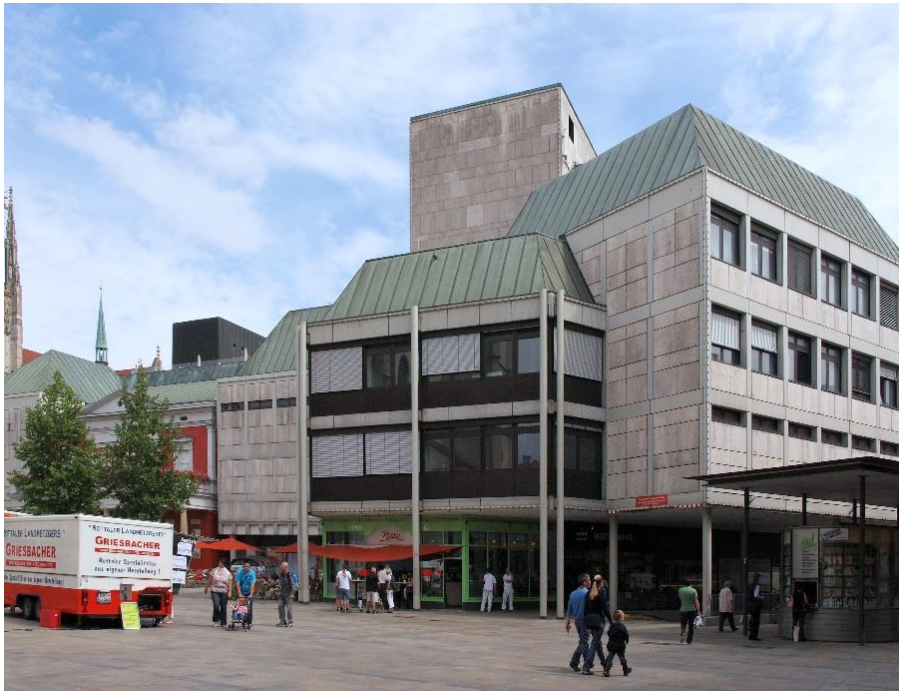
Abb. 10: Westfassade zum Neupfarrplatz. Unregelmäßigkeit des Baukörpers durch komplexes Zusammenspiel verschiedener Baukörper, 2013

Der an den durchfensterten Bauteil angrenzende Glasständerbau ist um ein Geschoss reduziert (Abb. 10). Die gläserne Fassade widerspricht ebenfalls dem Konzept der Geschlossenheit. Beide durchfensterten Baukörper lassen Rückschlüsse auf ihre Funktion als Personal- und Verwaltungstrakt zu und heben sich somit deutlich nach außen vom Kundenbereich ab. Dahinter ragt ein Turm mit Zeltdach hervor, der die Aufzüge beherbergt und als Anlehnung an die historischen Patriziertürme gedacht ist. Die Unregelmäßigkeit des südwestlichen Eckes, welche sich in Form und Material ausdrückt, greift abstrakt und in Negativformen den überbauten Bereich Am Spielhof auf (Abb. 12, 13). Die in Richtung Platz gewandte Hauptfassade im Westen setzt sich aus zwei geschlossenen Kuben mit Walmdächern zusammen, welche die klassizistische Fassade der Alten Wache einfassen. Rundsäulen kennzeichnen die das Gebäude umlaufende Passage, welche den Säulenportikus der Alten Wache (Abb. 5, 14) in den überdachten Gang integriert. Die Rundsäulen der Kaufhauspassage stellen somit eine Beziehung zwischen klassizistischem Portikus und moderner Passage her.³²

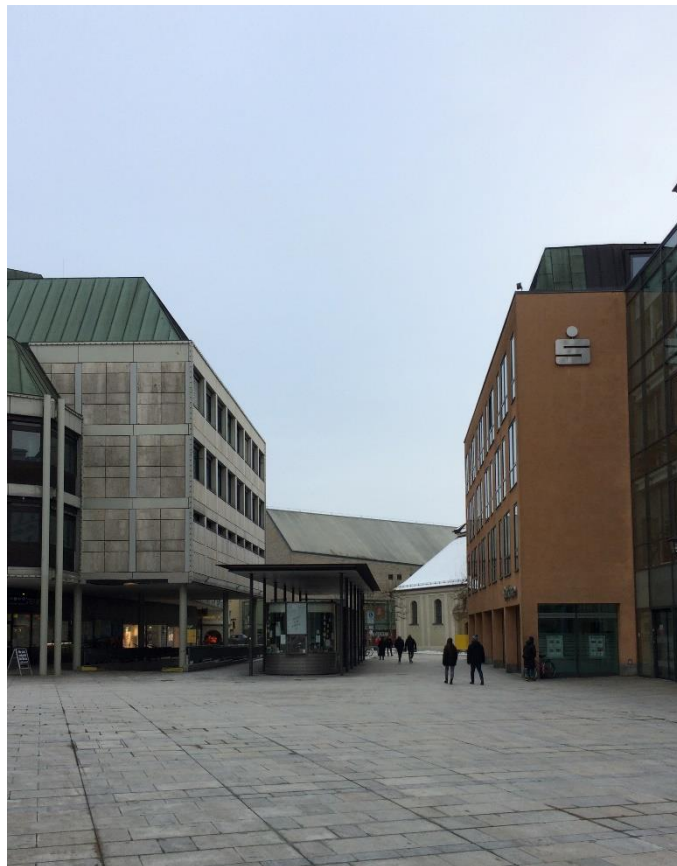
Abb. 11: Galeria Kaufhof, vorspringender Gebäudeteil der Südfassade, gegenüber das Sparkassengebäude, Januar 2021

die Geschosseinteilung zulässt und jegliche Kommunikation mit den umliegenden Bauten verhindert. Diese sind jedoch zweckgerichtet, um möglichst große Stellflächen zu erreichen.²⁹ Seine fensterlose und typische Rasterfassade weist den Bau als Kaufhaus aus, dessen architektonischer Code (noch) für nahezu alle Betrachtenden decodierbar ist. Regensburg besitzt mit seiner individuell gestalteten Horten-Architektur ein *missing link*, wie es Harzenetter nennt.³⁰ Nur das vorspringende Gebäude, welches das Ende der Südfassade markiert und zur vielgegliederten Südwestseite überleitet, gibt Aufschluss über die Geschosseinteilung, da dort die Rasterfassade von Fenstern durchbrochen wird und die drei Obergeschosse zu erkennen gibt (Abb. 10). Zugleich wird ein Bezug zum gegenüberliegenden Sparkassengebäude hergestellt (Abb. 11).

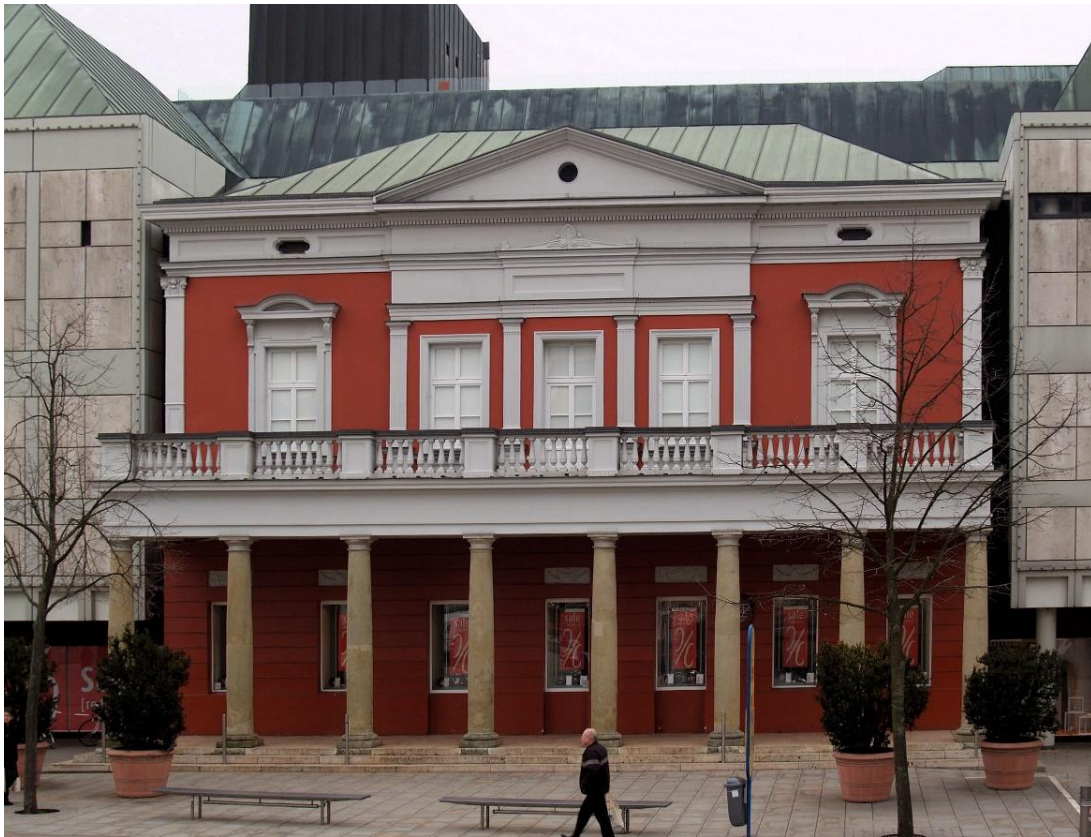
Abb. 14: Westfassade mit Alter Wache, die 1818 nach Plänen Michael Dobmayrs erbaut wurde. Der klassizistische Bau ist integriert in den Kaufhausbau und wird von zwei Kuben flankiert, 2015

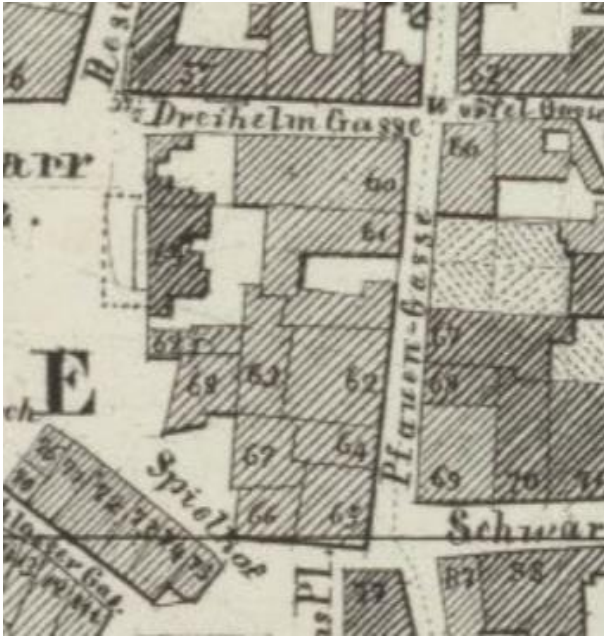
Abb. 16: Stadtplan Regensburg, 1840

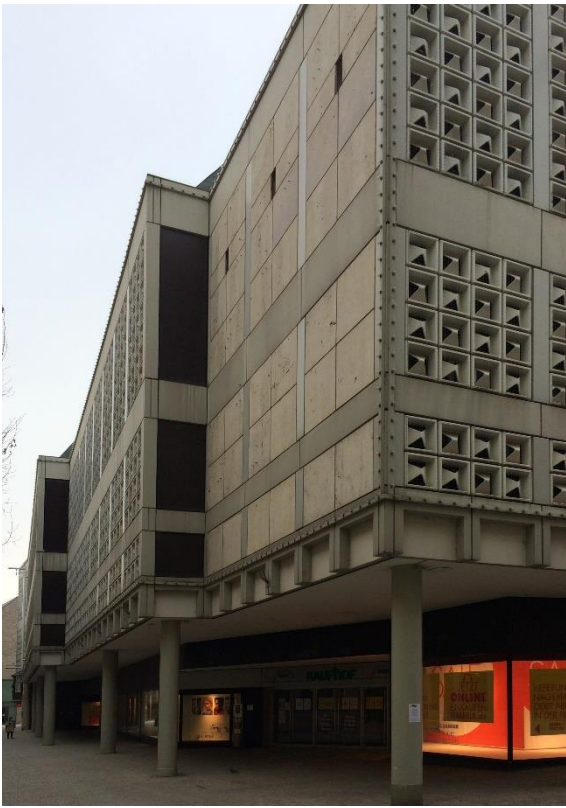
Abb. 17: Ostfassade mit Vorsprüngen und Horten-Kacheln, Pfauengasse, Blick Richtung St. Kassiansplatz, Januar 2021

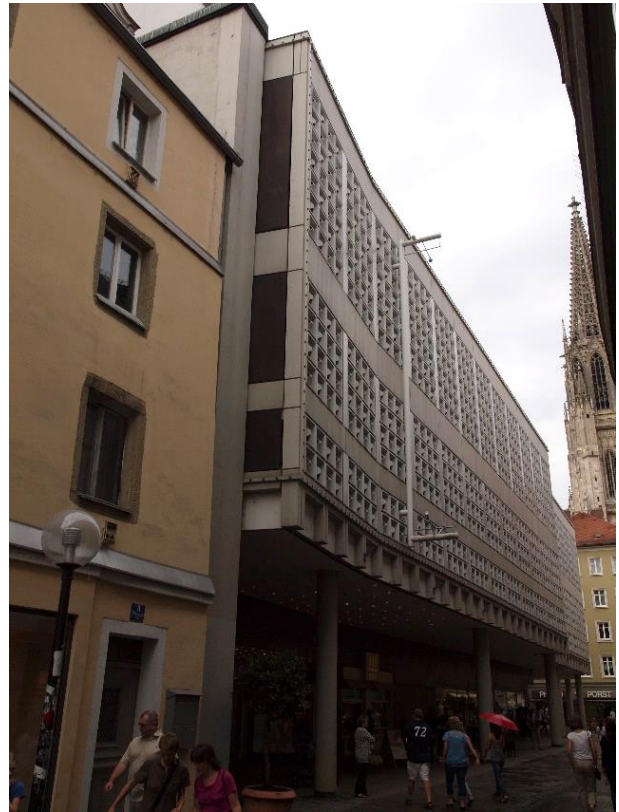
Abb. 18: Ostfassade mit Vorsprüngen und Horten-Kacheln, Pfauengasse, Blick Richtung Dom, 2011

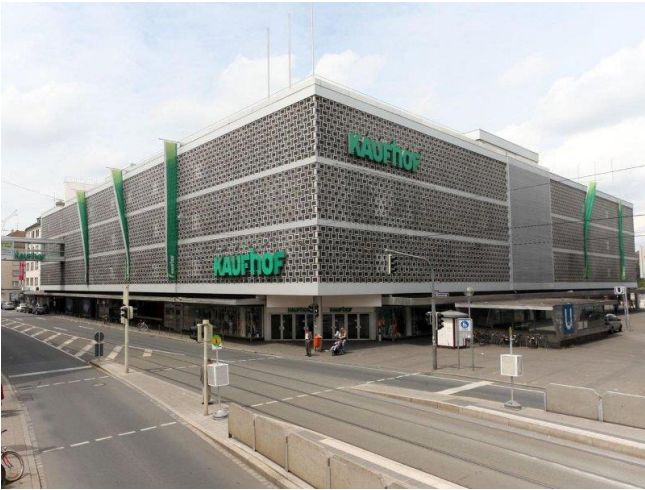
Abb. 20: Galeria Kaufhof am Aufseßplatz in der Nürnberger Südstadt, Juni 2017

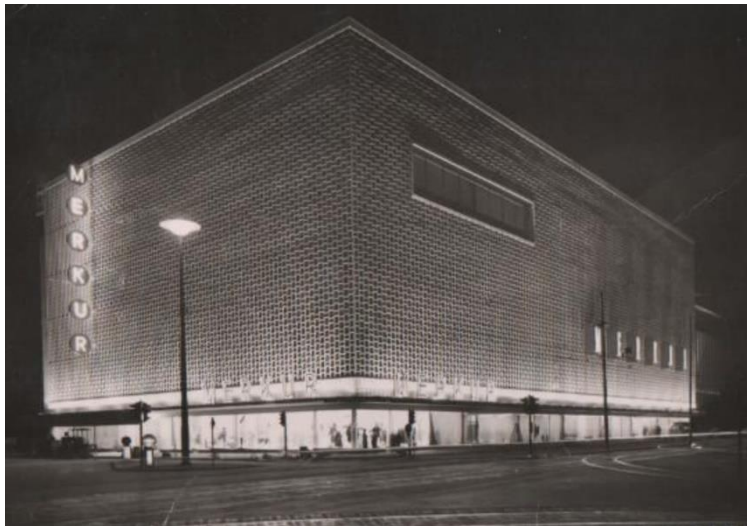
Abb. 21: Galeria Kaufhof in der Düsseldorfer Straße 32 in Duisburg, historisches Foto, nach 1958

Die Fassade des Duisburger Galeria Kaufhof stand von 2008 bis 2014 unter Denkmalschutz, da es sich um einen ersten Vorläufer der Horten–Kachel von Egon Eiermanns handelte (Abb. 21).⁴¹ Die Restaurierungskosten wurden jedoch als dem Eigentümer nicht zumutbar deklariert und somit wurde diese 2014 abgebrochen.⁴² Der Denkmalwert ist damit verloren, die strukturlose, weiße Fassade ohne Aussage (Abb. 22). In Krefeld ereilte die Wabenfassade des stilisierten ‚H‘, die ursprünglich von Egon Eiermann entworfen wurden, ein ähnliches Schicksal. Die einzelnen Kacheln wurden zu einem guten Zweck versteigert und sind bereits beliebte Sammlerstücke.⁴³ Zweckentfremdet als Dekorationsobjekt der modernen Wohnung werden sie gerne gesehen, nicht aber an ihrem ursprünglichem Bestimmungsort in Verbindung mit der vorgesehenen Funktion als Fassadenteil.⁴⁴ Dieses Missverhältnis zeigt, dass die breite Öffentlichkeit über die Werte der Kaufhausarchitektur aufgeklärt werden muss, um den Erhalt herausragender Bauten dieser Epoche zu sichern bevor es zu spät ist.

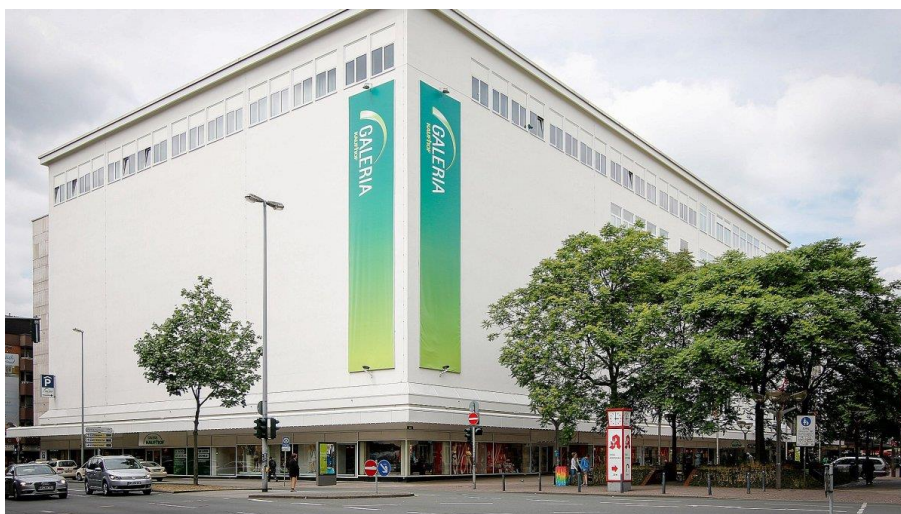
Abb. 22: Galeria Kaufhof in der Düsseldorfer Straße 32 in Duisburg, heute mit einheitlicher Fassade. Nur die austauschbaren Banner lassen auf einen ‚Galeria Kaufhof‘ schließen
