# Die archivalische Überlieferung zum historischen Bauzustand der Steinernen Brücke in Regensburg.

– Geländer, Fußsteig und Pflasterung im Spiegel der Quellen –

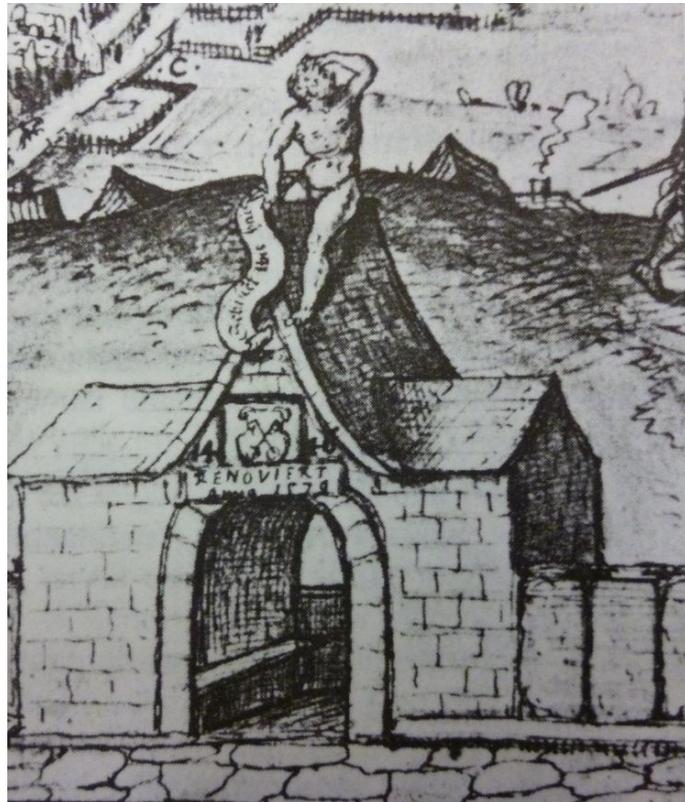
Abb. 4: „Tührgricht“ mit dem Bruckmandl, Steinerne Brücke – Dritter Pfeiler Ostseite. Federzeichnung Jakob Hufnagels von 1594 (MSR).

Sowohl auf Hufnagels Federzeichnung von 1594, als auch im Bahreplan von 1630, sowie in einer auf das Jahr 1656 datierten Federzeichnung vom nördlichen Brückenbereich ist entlang der Geländersteine ein kleines Trottoir zu erkennen (Abb. 4, 7, 11). Franziscus Grünwaldt hat diese „kleine Schwelle oder Antritt bei einem Werkschuh breit“ 1615 beschrieben<sup>30</sup>. Dieses demnach nur etwas über 30 cm breite Trottoir diente seiner Beobachtung nach einerseits den Fußgängern zum Ausweichen, andererseits sollte es einen Ausblick auf das Wasser erleichtern. Sicherlich diente es jedoch auch als Schrammbord für passierende Wagen. Wann die besagte Schwelle erstmals errichtet wurde, konnte nicht festgestellt werden. Sicher erscheint nur, dass das Trottoir wohl nicht zur ursprünglichen Ausstattung gehört haben mag, da Sigmund Bössner beim Abbruch des Mittleren Turmes einen diesbezüglichen Hinweis vermerkte (Vgl. Kap. 3.3.)<sup>31</sup>: Auf dem Pflaster des frühen 13. Jahrhunderts befanden sich demnach Wagenspuren, die er auffällig nahe an den Geländern feststellte, was gegen ein frühes Vorhandensein des Fußsteiges sprechen müsste. Als Terminus post quem dient erst die Zeichnung Jakob Hufnagels vom Bruckmandl aus dem Jahr 1594 (Abb. 4), die deutlich die Schwelle am Geländer abbildet, und damit die Beschreibungen Grünwaldts illustriert. Dargestellt ist als einstiger Standort des Bruckmandls das kleine Portal, das auf Höhe des 3. Pfeilers zur Mühle herabführte. Aus den Reparaturmaßnahmen der Jahre 1707-1709 ist ableitbar, dass der „Fußsteig“ zumindest teilweise aus den genormten, einen Werkschuh breiten Quadersteinen bestand, die wohl auch für die gleichzeitige Pflasterung der Fahrbahn Verwendung fanden<sup>32</sup>. Die Kante der Schwelle war vergleichsweise hoch; besonders ersicht-

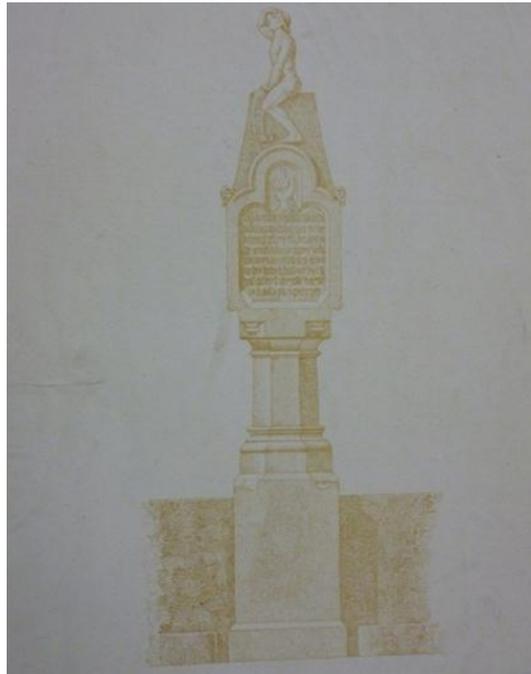
Abb. 5: Das neugotische Bruckmandl um 1850 (MSR, HV/1040).

lich wird die Situation aus einer Zeichnung vom neuen Bruckmandl aus dem 19. Jahrhundert (Abb. 5). Ein um 1860 entstandenes Foto von der Steinernen Brücke lässt die schmale, aber hohe Schwelle ebenfalls erkennen, die erst mit Auskragungsarbeiten 1877/1878 auf 0,9 - 1,2 m Breite erweitert wurde, in der Höhe auf 17 – 19 cm verringert und erst in den 50er Jahren des 20. Jahrhunderts verschwand (Abb. 10)<sup>33</sup>. Einige Gehwegplatten des 18. Jahrhunderts wurden bei den derzeitigen Renovierungsarbeiten dokumentiert und besaßen demnach eine Stärke von max. 35 cm und eine Breite von 60 - 61 cm; mit den 17,5 – 18 cm starken Geländerplatten, die mit Dübeln bündig auf die Gehwegaußenkante aufgesetzt wurden, würde sich eine Breite von knapp 40 cm ergeben, was mit der Zeichnung der Königlichen Baubehörde aus dem Jahr 1863 übereinstimmt (Abb. 6)<sup>34</sup>.

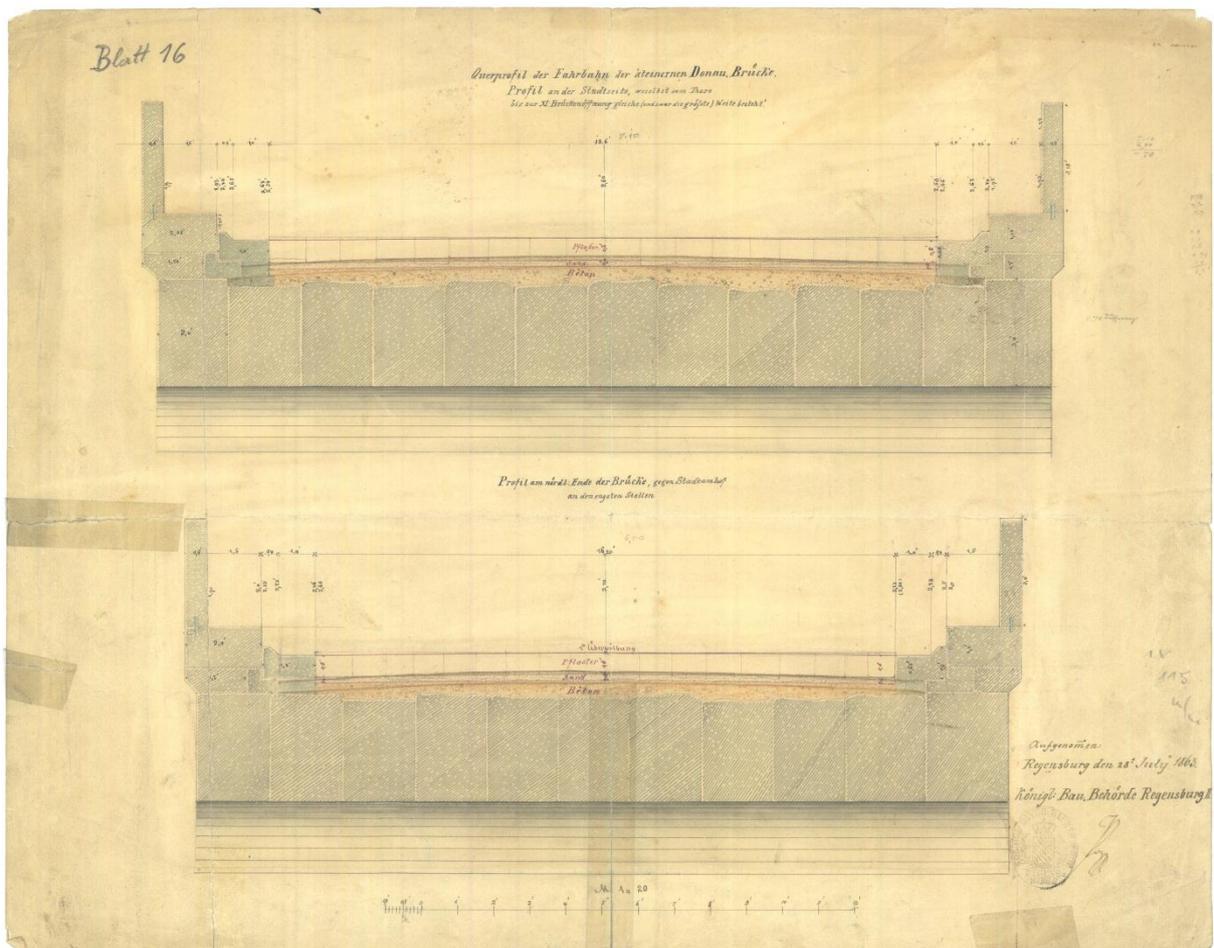
Abb. 6: Profil der Brückenoberfläche an der schmalsten (u.) und breitesten Stelle (o.), aufgenommen am 28. Juli 1863 durch die Königliche Baubehörde Regensburg (StAR, Tiefbauamt).

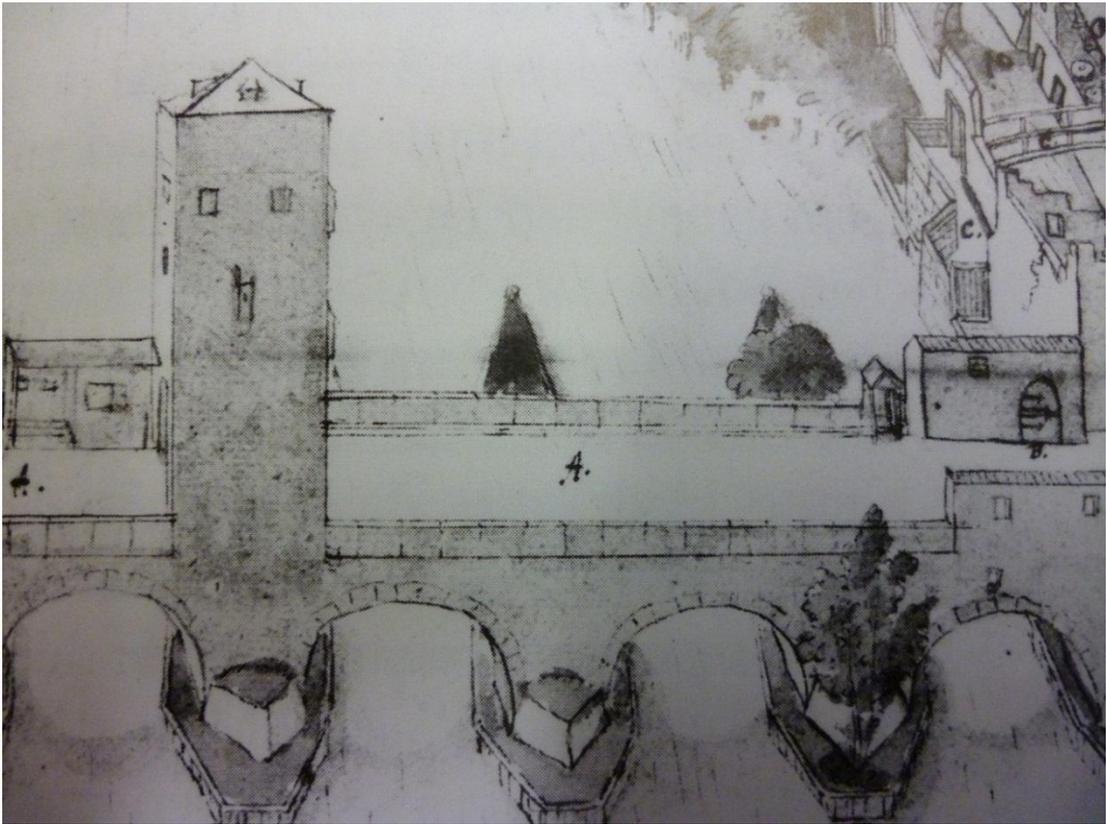
Abb. 7: Mittlerer Turm. Ausschnitt aus einer Federzeichnung vom Nördlichen Brückenkopf, 1656 (BayHStA).

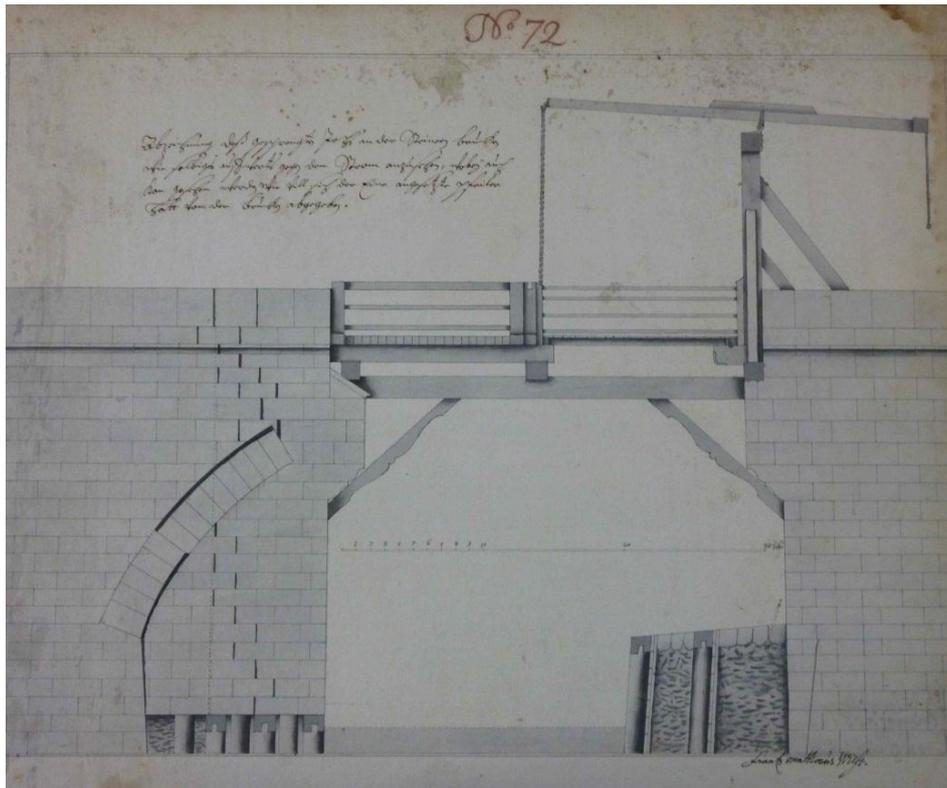
Abb. 9: Aufriss des im 30jährigen Krieg gesprengten Jochs (Joch III neuer Zählung) aus der Plansammlung der Bauamtschroniken, um 1780 (MSR, G 2006/11, 143).

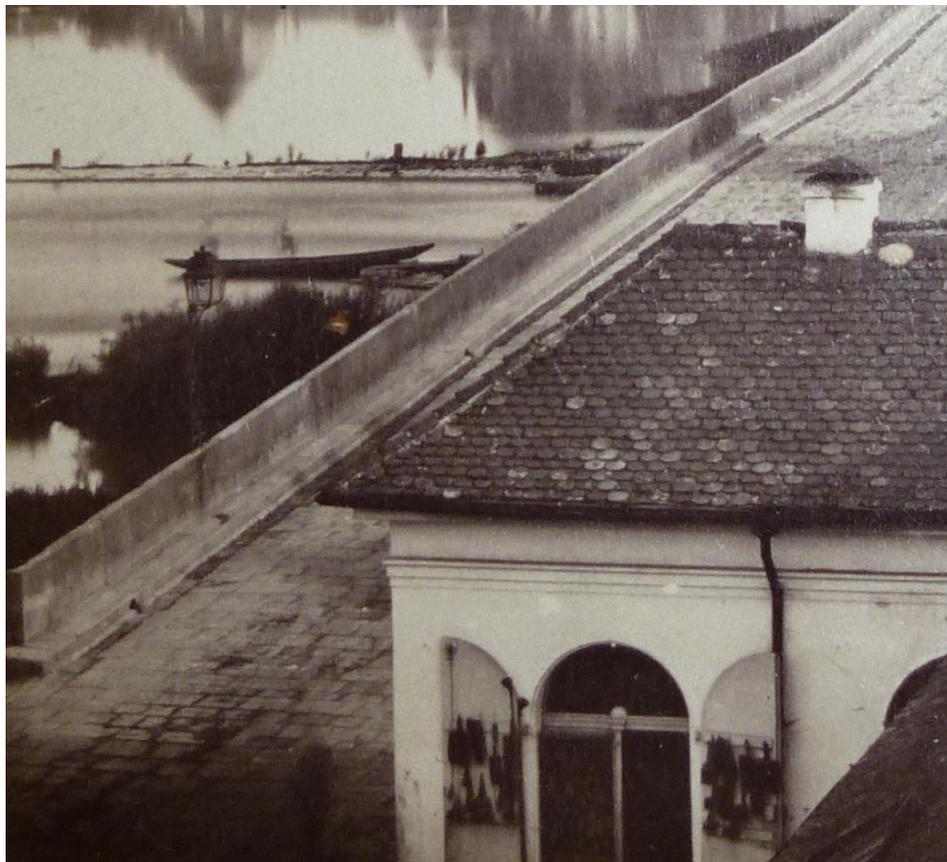
Abb. 10: Ausschnitt aus einem um 1859 entstandenen Foto der Steinernen Brücke, Nördlicher Teil (MSR, Fotosammlung).

Die Begriffssprache ist uneinheitlich und die aufgeführten Ein- und Umbauten wurden nicht innerhalb einer großangelegten Baumaßnahme ausgeführt, doch muss es sich bei den Maßnahmen im 18. Jahrhundert um das dünnwandige Geländer gehandelt haben. Nach partiellen Beschädigungen in den Napoleonischen Kriegen, 1800 und 1809<sup>27</sup>, blieb es bis ins letzte Drittel des 19. Jahrhunderts in Gebrauch (Abb. 10). Erst 1877/78 kam es im Rahmen

Jene letzte reichsstädtische Phase der Pflasterung blieb bis 1877 bzw. 1903 in Gebrauch und ist dementsprechend auf zahllosen bildlichen Darstellungen dokumentiert und ebenso auf dem ältesten Fotos von der Steinernen Brücke um 1860 deutlich erkennbar (Abb. 10). Erst 1846/47 sind schließlich die Furchen für einen besseren Halt der passierenden Wagen eingemeißelt worden<sup>52</sup>. Nach der Neuanlage der heutigen Pflasterung ab 1877 ist ein Teil der Hirschlinger Quader im Bereich der südlichen Uferbeschlächte in Zweitverwendung zur Ausbesserung der dortigen Pflasterung eingebaut worden (Abb. 15).

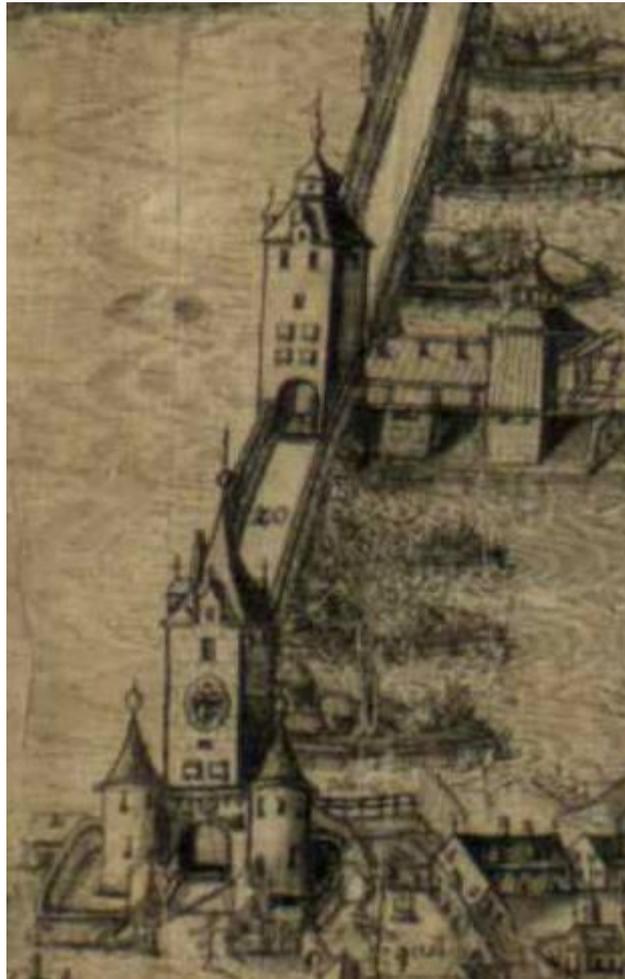
Abb. 11: Ausschnitt aus dem Bahreplan um 1630 (MSR).

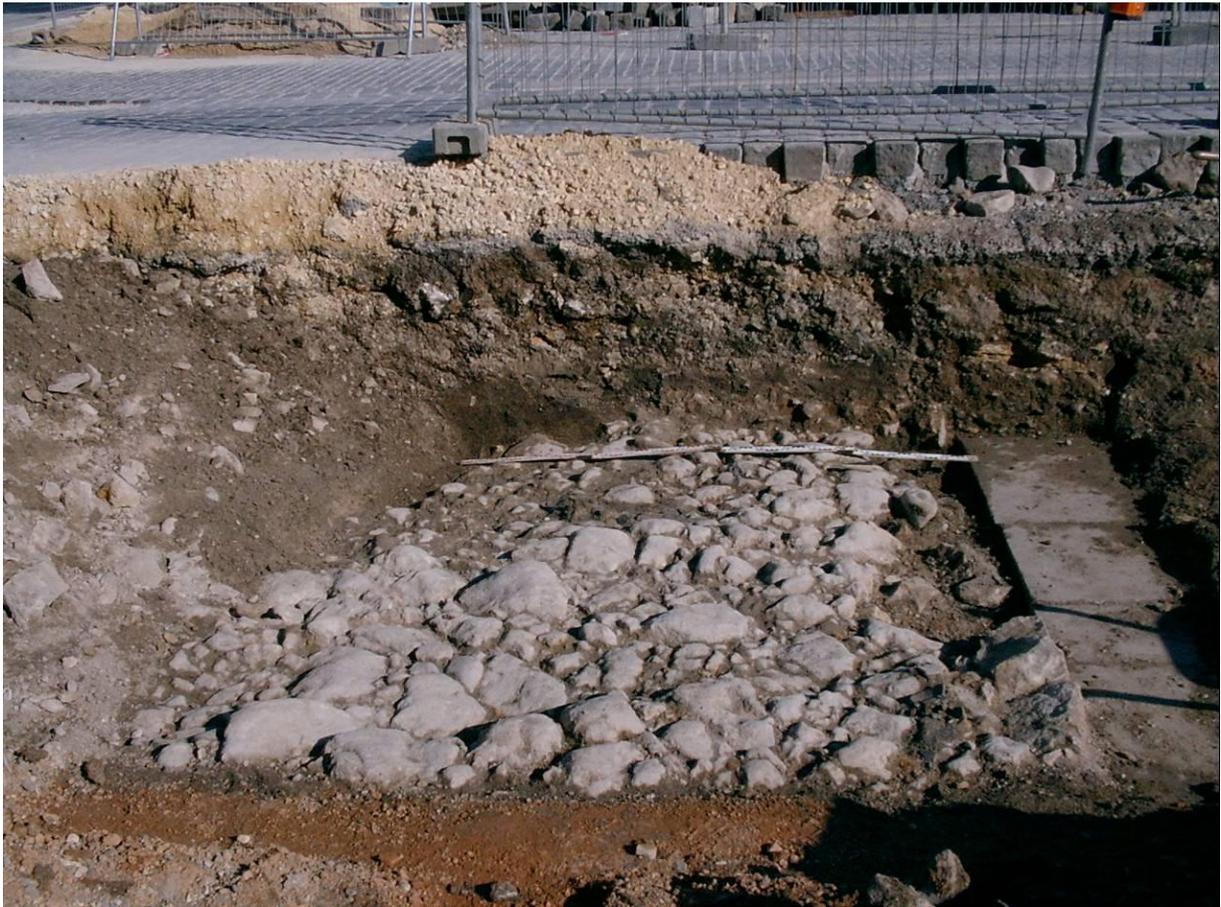
Abb. 13: Bauzeitliches Pflaster im Bereich des Schwarzen Turmes.

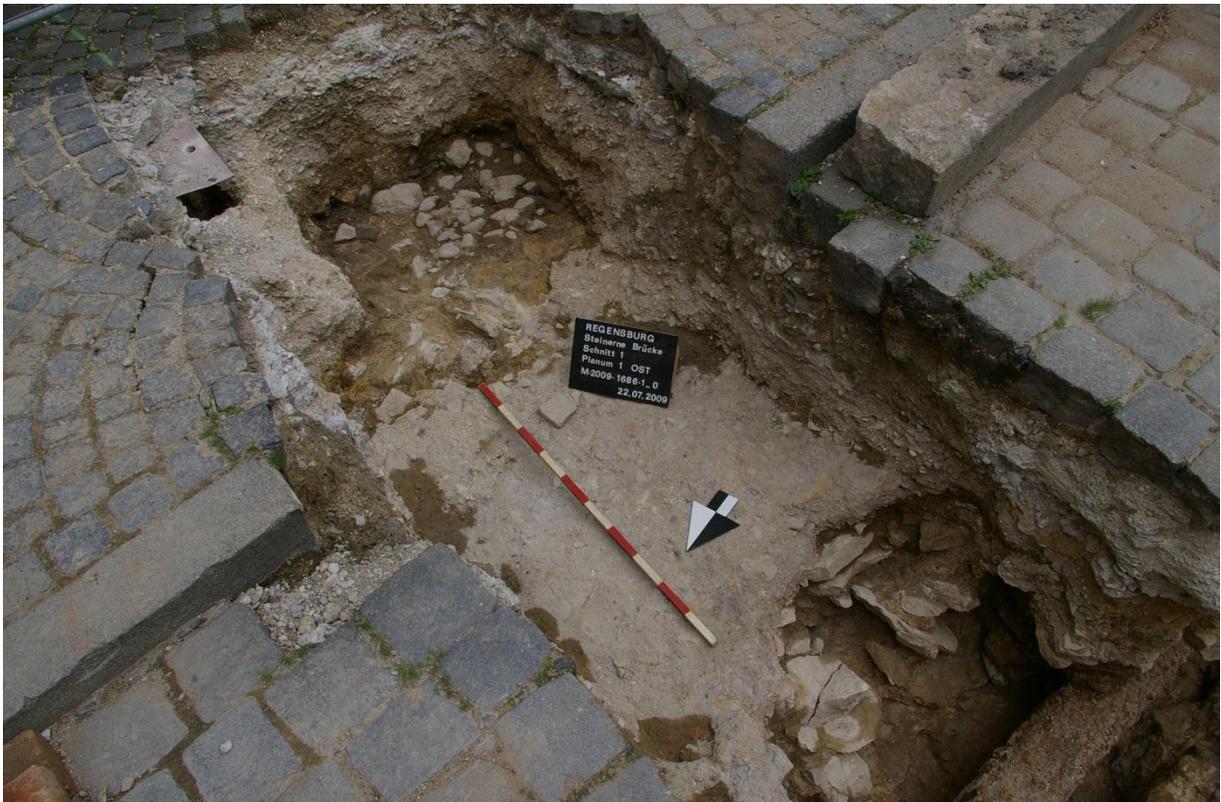
Abb. 14: Bauzeitliches Pflaster vom südlichen Brückenkopf (Foto: M. Hensch, wie Anm. 15).

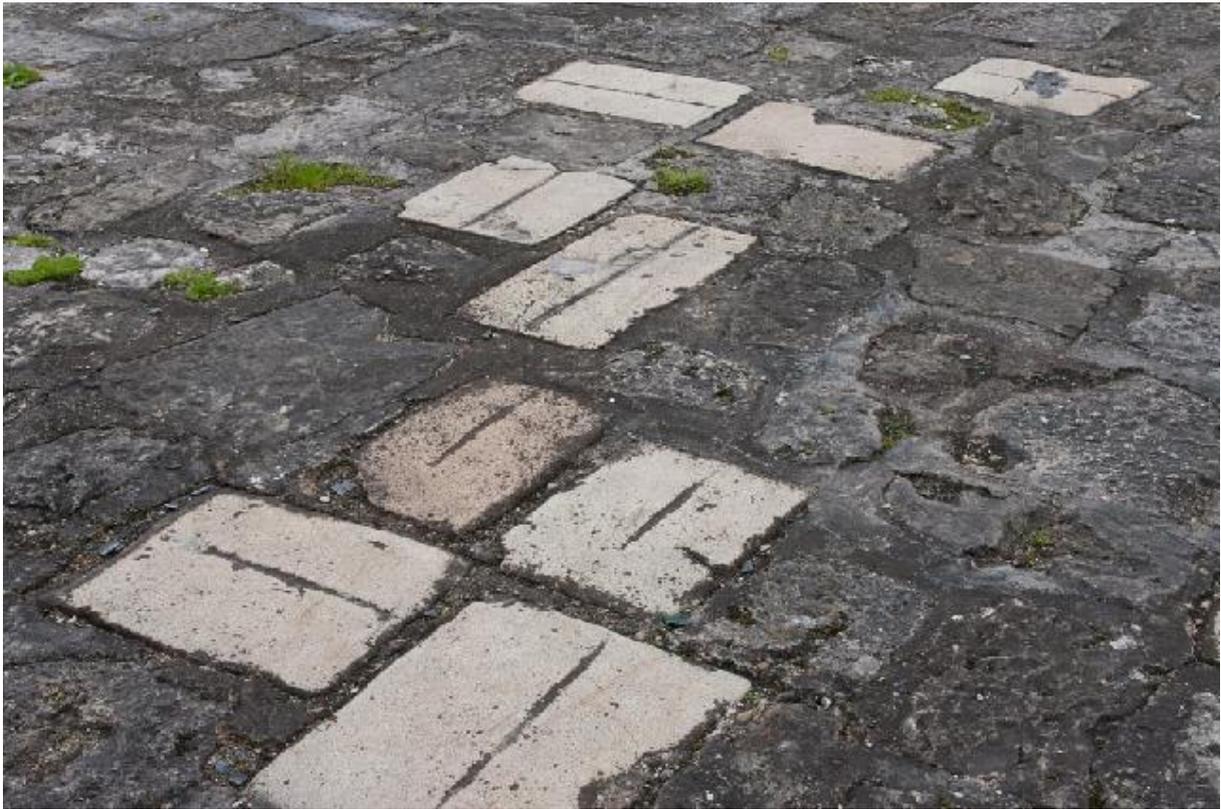
Abb. 15: Hirschlinger Granitpflaster in Zweitverwendung im Bereich der Wurstkuchl.

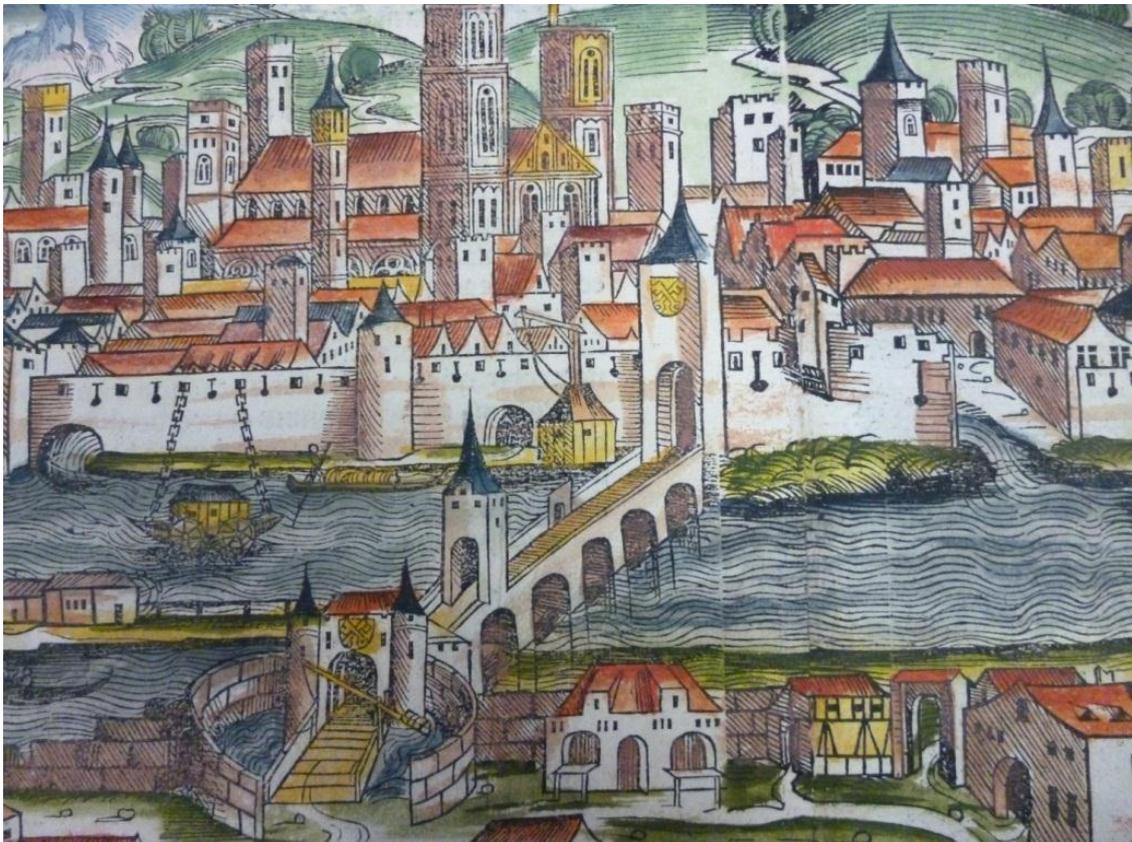
Abb. 16: Holzschnitt von Michael Wolgemut (1493) aus der Schedel'schen Weltchronik (MSR, G 2000/50).

Als älteste bildliche Darstellung der Steinernen Brücke kann neben den Brückensiegeln der Holzschnitt Michael Wolgemuts aus der Schedelschen Weltchronik des Jahres 1493 angesehen werden (Abb. 16). Aufgrund der technisch bedingt schematisierten Darstellungsweise lassen sich auf den Fahrbelag keine Rückschlüsse ziehen. Ebenso verhält es sich mit allen anderen frühen Darstellungen der Steinernen Brücke, wie etwa der sonst so detailreiche Bahreplan, der allerdings ebenfalls alle zu dieser Zeit bereits gepflasterten Plätze und Straßen ohne spezifische Struktur wiedergibt. Umso wichtiger ist daher ein klarer Blick auf die zeitgenössischen Schriftzeugnisse. Die Rechnungsbücher und Bauamtschroniken dokumentieren vom 14. - 17. Jahrhundert kontinuierliche und teure Ausbesserungsarbeiten an der Pflasterung, die phasenweise beinahe jährlich durchgeführt werden mussten. Häufig sind

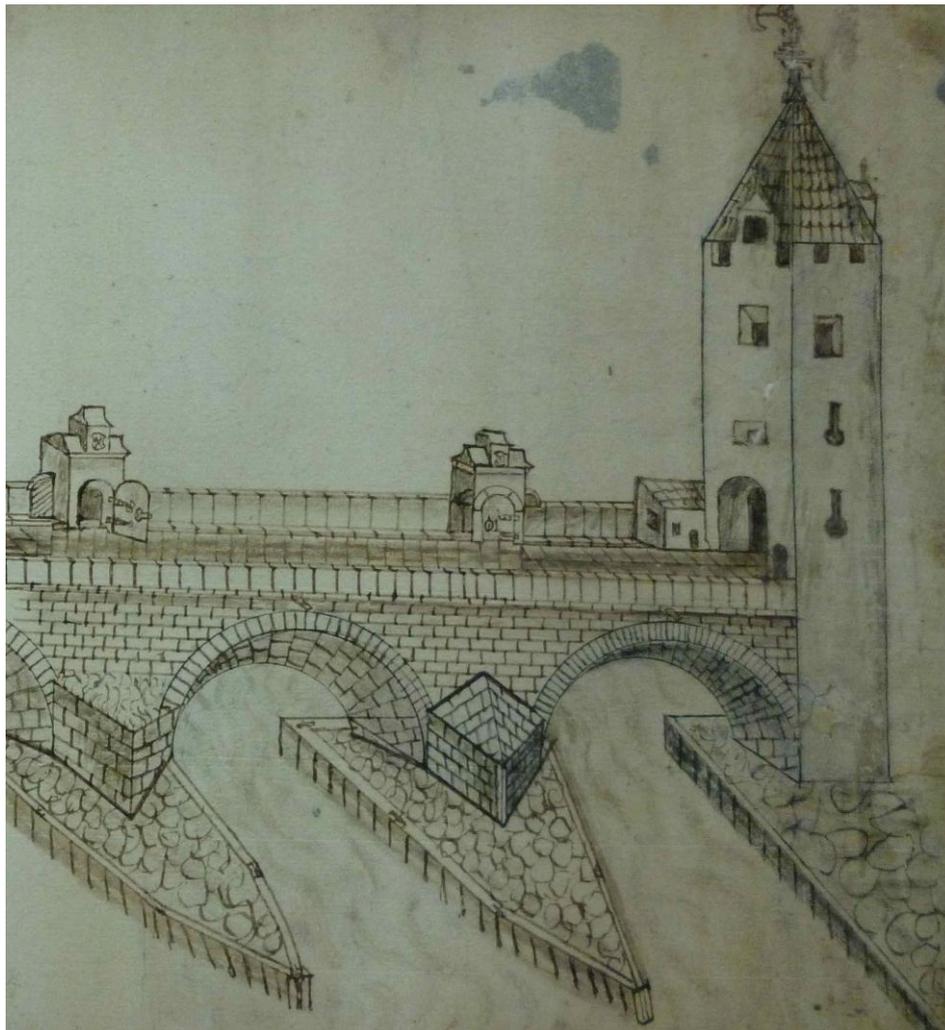
Abb. 17: Ausschnitt einer Ansicht vom südlichen Brückenbereich aus der Bauamtschronik, vor 1633 (MSR, G 2006/10, 92).

die Baumaßnahmen jedoch nicht näher spezifiziert und gelten dem gesamten Brückenbau. Stimmen die Beobachtungen Sigmund Bössners von 1785 handelt es sich beim mittelalterlichen Belag um „*Gallenberger[n] und Kapfelberger Steinarten*“<sup>43</sup>. Die vergleichsweise weichen Steinarten würden die aufwendige und kontinuierliche Wartung der Pflasterung erklären. Die häufigen Eingriffe lassen allerdings ebenso ein Nebeneinander verschiedener Belagarten möglich erscheinen. So erinnert das bei Jakob Hufnagels Federzeichnung dargestellte polygonale Pflaster (Abb. 4), sofern es sich nicht um ein gestalterisches Element handelte, eher an das archäologisch nachgewiesene Kieselpflaster, das der ersten Bauphase der Brücke zugeordnet wurde. Aber auch bei späteren Darstellungen, wie einer Federzeichnung vom Schnellerbereich von 1612 (Abb. 18) oder vom Inneren Brücktor aus der Bauamtschronik (zwischen 1617 und 1633?), ist etwa die Pflasterung im Turmbereich anders ausgeführt als der Quaderbelag der eigentlichen Brückenbahn (Abb. Titelblatt). Zwei zumindest verschieden gelegte Pflasterungen könnten auf einer ebenfalls vor der Sprengung des dritten Jochs 1633 entstandenen Aufrisszeichnung aus der Bauamtschronik dargestellt sein (Abb. 17).

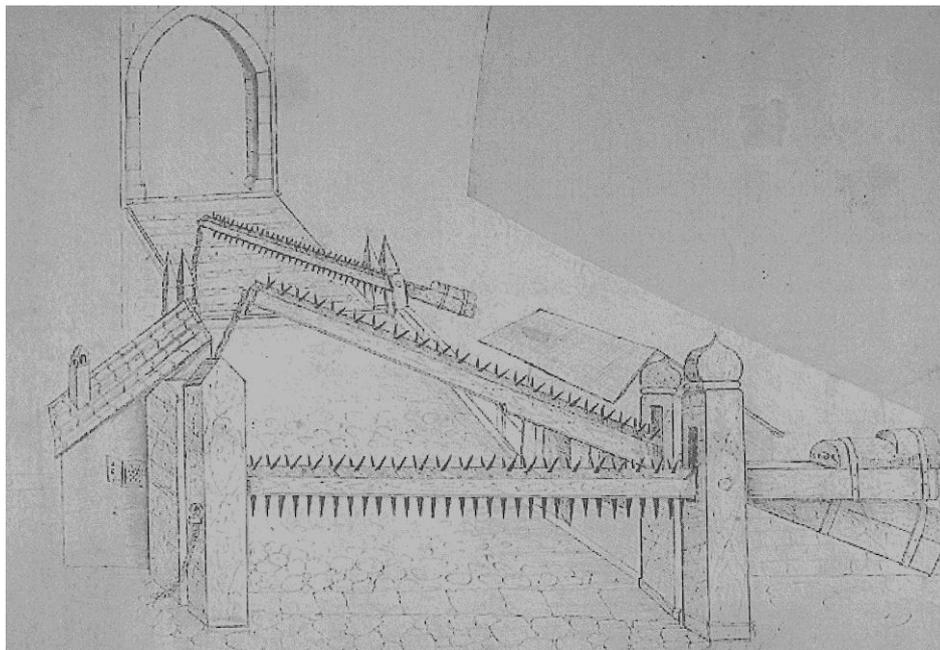
Abb. 18: Der sog. Schneller, Federzeichnung 1612 (MSR, GN 2001/16).

Besonders gut ist in den Bauamtschroniken die Pflasterung im Bereich des Schnellers an der Grenze zum bayerischen Stadtamhof beschreiben, gerade weil es dort immer wieder zu Differenzen mit der bayerischen Verwaltung bezüglich der Finanzierung und Zuständigkeiten kam (Abb. 18). Die Pflasterung wurde dort in relativ kurzen Abständen immer wieder erneuert und dabei anders als die restliche Brückenpflasterung ausführlich beschrieben. Die Pflasterung schien sich allerdings – zumindest bis ins frühe 17. Jahrhundert – vom restlichen Brückenbereich unterschieden zu haben. Die Baukonstruktion erscheint ungewöhnlich, was mit der speziellen Platzanlage mit Schneller, Schlagbrücke, Tor- und Zwingerbereich zusammenhängen dürfte. Demnach enthielt die Pflasterung eine Unterlage aus Holz, die dementsprechend regelmäßig verfaulte. So wurde 1605 das Pflaster „*aufgehebt*“, „*das kot*
